## 寄居町小園における断層破碎帯露頭の観察

楡井 尊（埼玉県立自然の博物館）・久保田郁夫（羽生第一高等学校）

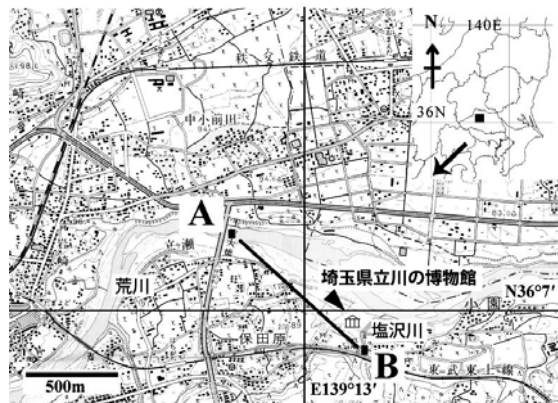
図1. 露頭位置図。

A：玉淀大橋下の露頭（比企丘陵団地研究グループ2004）。

B：本報告の露頭位置。

露頭は、1999年（平成11年）秋、塩沢川の両岸を掘削した工事の際に出現した。この露頭部分は、現在はコンクリート構造物に覆われて観察できない。露頭の位置を図1に示す。当時、筆者らはさいたま川の博物館（現埼玉県立川の博物館）に勤務しており、この露頭を観察する機会を得た。観察は、写真記録と肉眼による概要調査のみ実施し、詳しい記載はできなかった。その結果を以下に記す。

室1983）を形成する段丘面を荒川が浸食した段丘崖の方角と一致する（図1）。断層および断層破碎帯の存在が、荒川の浸食の位置を規定した可能性も考えられる。

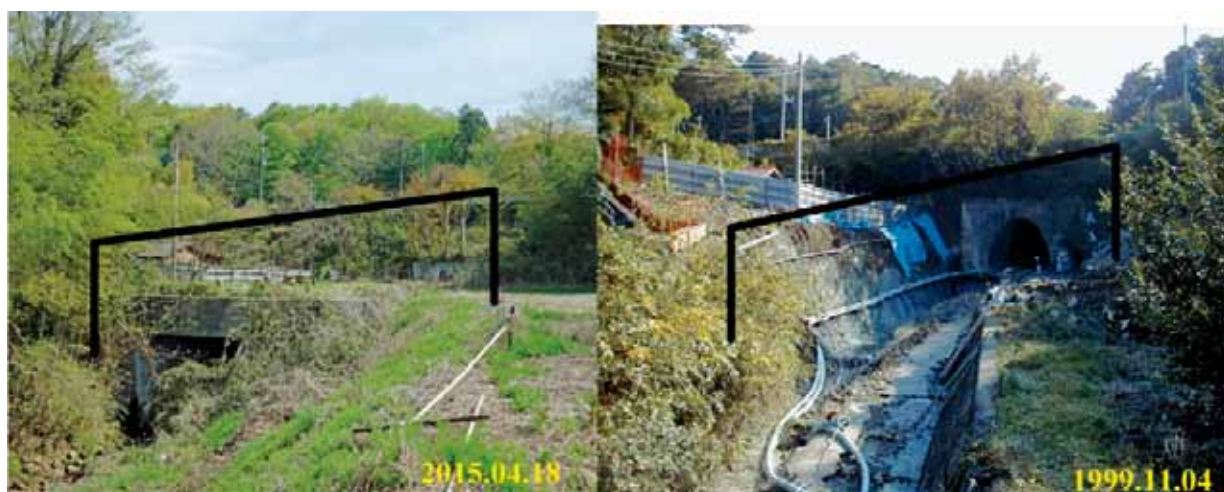
図2. 露頭付近の現況と観察時点の比較. 黒線の幅部分が露頭.

図2は、露頭の遠景で、露頭の上流側は町道の下を塩沢川が通る部分の既存コンクリート構造物に接する部分から下流側の現在（2015年）のコンクリート構造物下流端付近までの、約30mにわたり露出した。

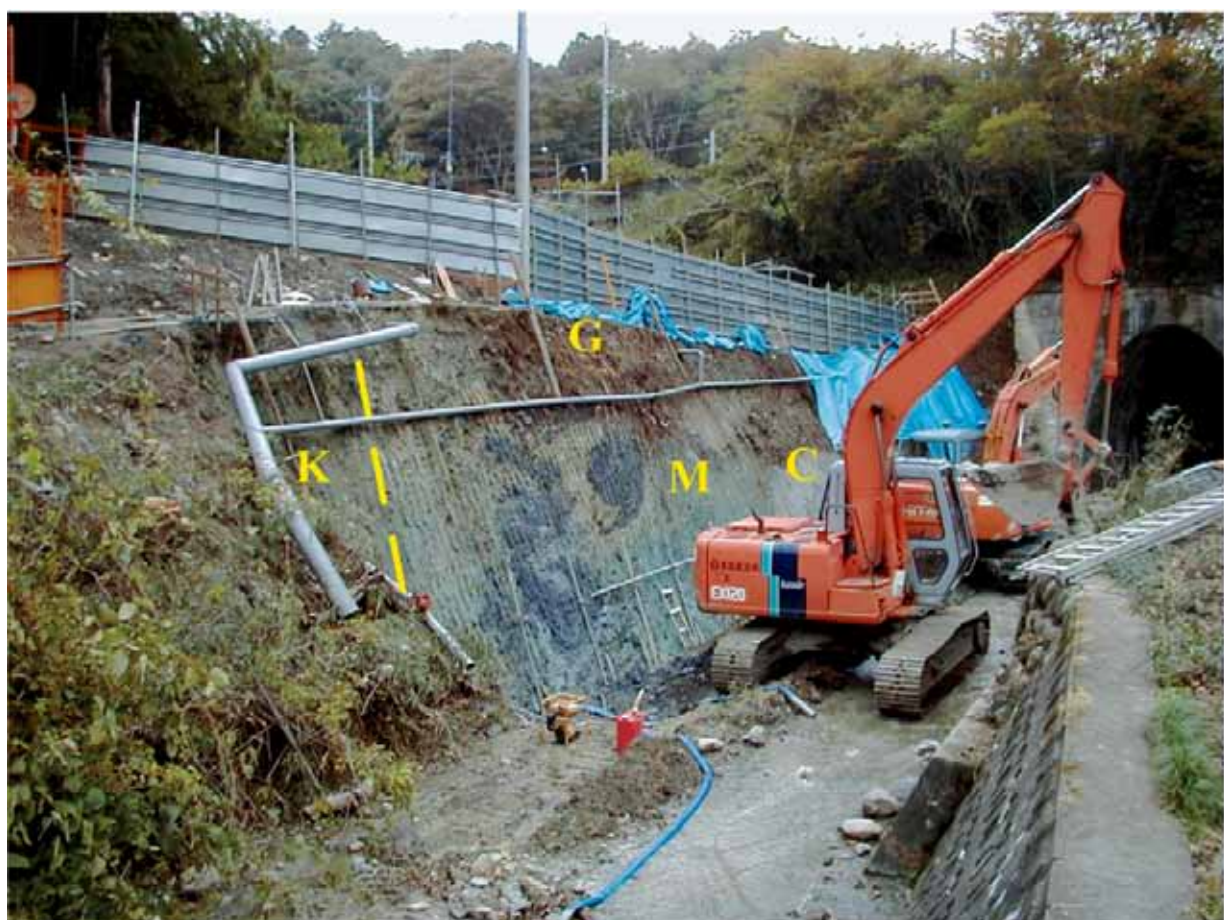
図3. 露頭状況1.

上流側より、御荷鉾緑色岩類に属すると思われる剪断の進んだ黒色の岩体、白灰色の断層ガウジ、より剪断の進んだ帯黒色と帯緑色の断層ガウジ、小園層の泥岩が破碎された青灰色の断層ガウジが観察された。それぞれの境界は漸移的だった。なお、明瞭な滑り面などの面構造は観察出来なかった（図3、4）。

K: 小園層起源の剪断された灰色泥岩.

M: 御荷鉾緑色岩類起源の断層ガウジ. 帯黒色部分と帯緑色を呈する部分が, 巻き込まれたように変形している.

C: 白灰色の断層ガウジ.

G: 茶褐色の含礫有機質砂. 破碎帯の上に被っている, 土壌と段丘礫層の再堆積. 1999.11.4撮影

確な断層ガウジの見かけの露出幅は、当時計測しなかったため、正確にはわからない。写真で判断する限り（図3）では、断層ガウジの露出幅は10m以上であろう。玉淀大橋下の立ヶ瀬断層推定位置と、本報告の露頭の位置を直線でむすぶと、S45° Eとなる。露頭の方角はNSなので、断層が垂直と仮定した場合の破碎帯の真の幅は少なくとも7m以上と推定できる。線構造や面構造の観察はできなかったため、断層の変位量や変位方向に関する情報は得られていない。
