## かわせみ河原から川の博物館の近年における土砂堆積状況に関する考察

森 圭子 (川の博物館)

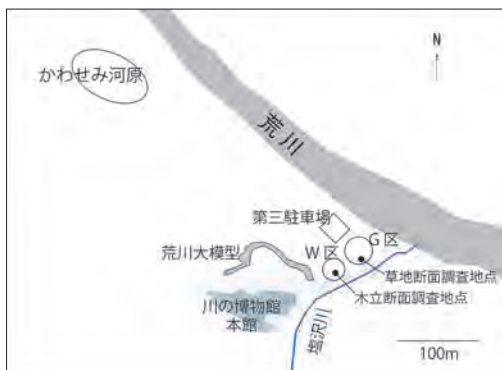
図1 土壌断面調査・検討場所の位置関係図

2019年10月12日、後に令和元年東日本台風と名付けられた台風第19号は記録的な大雨により、東日本を中心に各所で河川の氾濫が生じ、土砂災害・浸水害に見舞われた。県内を流れる荒川も増水し、川の博物館の敷地は広く水に覆われ、翌日は敷地内駐車場で、深いところでは60cmの土砂の堆積があるなど、被害の様子が明らかになった。この増水から約3年後に土壌断面調査を行い、敷地内の木立における土砂堆積状況を確認した。同所では2010年にも土壌断面調査を行っている(森, 2011)。そこで、改めて当館上流側のかわせみ河原から当館(以降かわはくとする)敷地における近年の土砂の堆積状況について、土壌断面調査、空中写真、記録写真を用いて考察する。調査検討した場所の位置関係を図1に示す。

2023年2月15日に、川の博物館敷地内の木立(自然植生、図1のW区内)において土壌断面調査を行った。土壌断面記載は土壌調査ハンドブック(日本ペドロジー学会、2021)に従った。土性はピペット法で測定した。以下にその結果を記す。

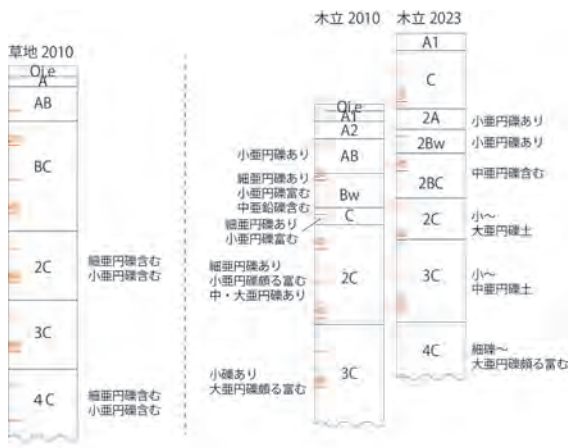
図2 土壌断面比較（石礫および層位）  
オレンジ色のスケールは地表面からの層の深さを示す（cm）

ここで、木立の断面について、層位ならびに石礫の大きさと含量を2010年に行った土壌断面調査と比較した。草地の断面(2010)とあわせて図2に示す。今回調査した場所は2010年に調査した場所と完全に一致しないが、周囲の地面の様子から、数メートル以内の距離と考えられる。石礫の含量が高いの

が、2010年調査時のC層、今回の調査の2C層より下位の層である。特に3C層（2010）と4C層（2023）は、大垂円礫が多く、その隙間に細礫が充填されており（図3）、両者は同一層理と考えられる。両者の上端を合わせると、それより上位の層は、2C層（2010）と3C層（2023）と順に概ね対応し、A1、A2層（2010）と2A層（2023）が対応するものと判断できる。そして断面周囲の観察も勘案すると、木立の調査地点周辺では2019年の洪水時に石礫を含まない土砂が25cmほど堆積していることがわかった。石礫の含量は今

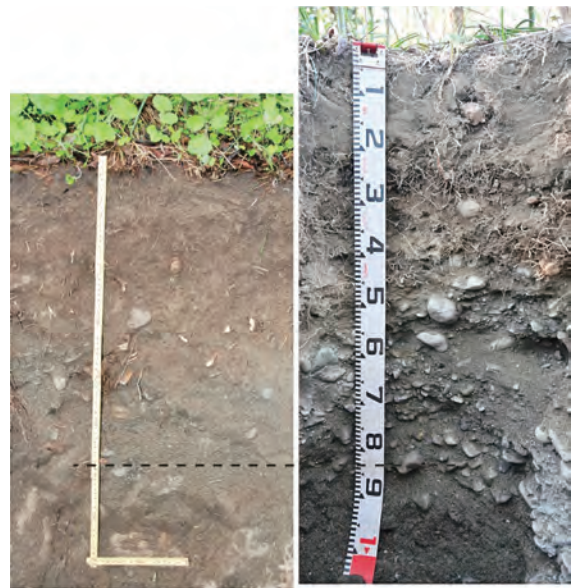
図3 木立土壌断面写真  
左が2010、右が2023の調査時。破線は3C層（2010）、4C層（2023）の上端を示す。

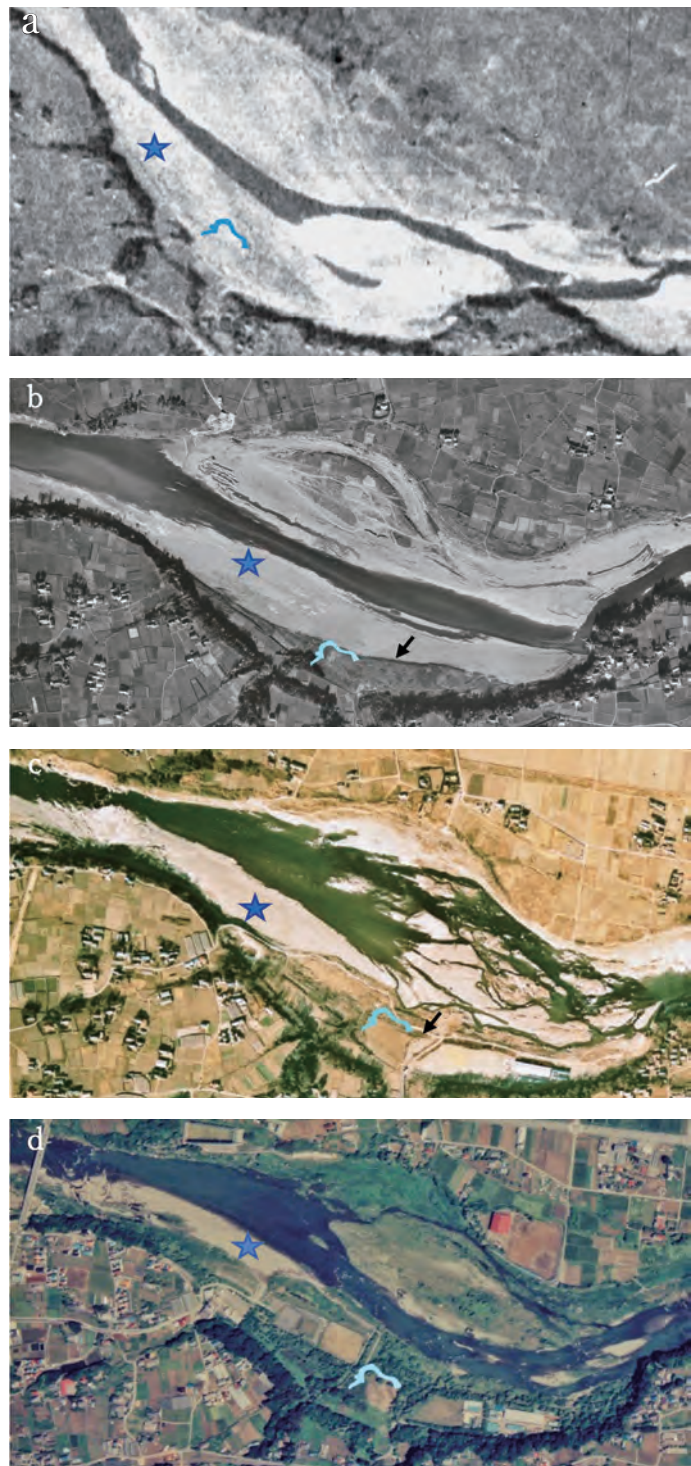
図5 後のかわせみ河原から川の博物館の空中写真 (出典：国土地理院空中写真を元に作成)

a. 1940年陸軍撮影 b. 1960年撮影 c. 1974年撮影 d. 1995年撮影 後の荒川大模型の位置を青で、かわせみ河原を星印で示している。矢印は段丘崖を示す。

1940年 (陸軍撮影空中写真) 1960、1974、1995年 (国土地理院撮影空中写真)、2010、2015、2020年 (国土地理院空中写真) のかわはく周辺の空中写真を図5に示す。1995年以前の写真には、荒川大模型が後に建設される場所を模型の形に青く示している。また、川周辺の地形に大きくかかわる事項として、国土交通省荒川上流河川事務所のホームページに掲載の近年の記録的な洪水と、ダム建設の年代、写真から読み取れる情報などを表1に示した。

1960年 (図5b) は、かわはくの現在の敷地の一部が後のかわせみ河原とつながる石礫の河原であり、大模型のあたりに帯状に見える植生は、下耕地面の段丘崖である。1940年に陸軍によって撮影された空中写真 (図5a) では、かわはく南側の段丘崖までが広い石礫の河原とみられ、下耕地面は明確には確認できなかった。

1974年は8月末に洪水の記録があり、空中写真はその概ね4か月後に撮影されたものである (図5c)。段丘崖の帯状の植生よりも荒川に近い部分 (G、W区) は段丘化しており、本流の流れと石礫の河原は北へ移動している。

1995年 (図5d) には、G、W区は荒川際までが植生で覆われている。W区には木立が成立しており、G区は木がまばらに生えている。なお、ここには示していないが、1980年撮影 (国土地理院) の空中写真には木本の植生がわずかであり、1986年 (同上) には木本が成長してきている様子が見られた。森 (2011) にも記しているように、このことは2010年当時に伐採したアカシアの年輪が26~27ほどであったことと一致する。

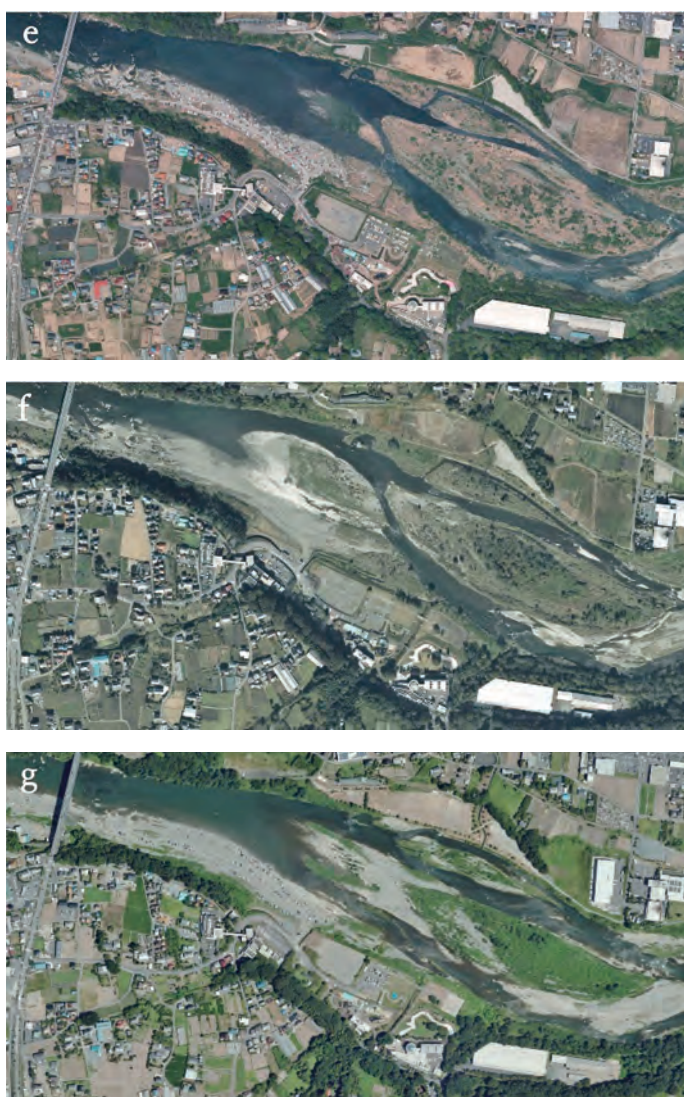
図5 (続き、国土地理院空中写真)  
e. 2010年 f. 2015年 g. 2020年

2010年、2015年、2020年の空中写真を比較すると(図5e~g)、かわせみ河原の北側では2010年に比べて2015年に中洲が発達している様子がわかるが、2020年にはやや縮小し、かわはく北側の中洲とつながっていることが確認できる。また、かわはく北側では、荒川本流は中洲を挟んで枝分かれしているが主流が次第に北側へ移っている様子が確認できる。

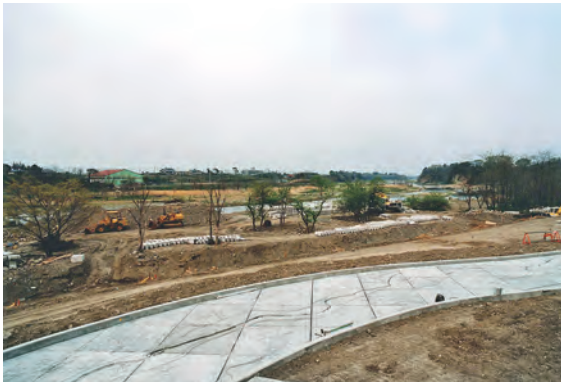
図6 かわはくオープン前の工事中の写真  
大模型が設置途中で、北側の植生と東側の自然植生が見える。

開館前の工事中の写真を見ると(図6)、大模型の北側(現・第三駐車場付近)では、まばらにあった木本類は概ね残し、草本類は除かれている。また、W区の木立はそのまま残っている様子がうかがえる。1999年8月の洪水では大模型下流側の歩道まで冠水した。

は粒状構造とわずかながら直上の層よりも高い全炭素含量があり（森、2011）、2007年に堆積したのは、これよりも上位の層（層厚計約45cm）である可能性もある。本稿を進めるにあたり調査したところ、塩沢川右岸側に残る臨時駐車場の看板は、2007年の洪水時に足が埋まってしまっていた。これを簡易的に調査したところ、洪水前の地面は深さ55cmの位置にあった。このことは、この仮説に整合的である。かわはく工事の際にはG区はかなり整地されていることから（図6）、開館後の1999年の洪水時にもある程度の土砂が堆積

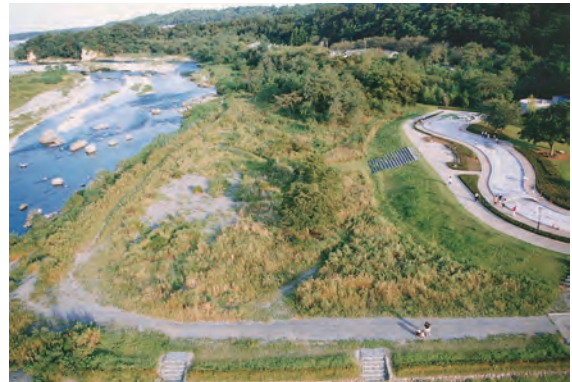
図7 後の第三駐車場のようす（2000年9月）  
大模型北側(写真中央)は、数本の木と、草本類が見える。東側(写真奥)には自然植生が見える。

現在の第三駐車場は、2000年時点では草地であった。当時の写真を見ると(図7)、大模型北側の草地から奥の木立の北側(G区)に向かって、丈の低い草本に覆われた地面が続いている。この場所は2002年に臨時駐車場として整備し、塩沢川を越えてかわはく敷地の東側へ至る道がつけられた。2005年の空撮写真(図8)から、W区手前のG区には枯れた草がやや盛り上がり、道から川方向へは、ゆるやかに傾斜している様子が確認でき

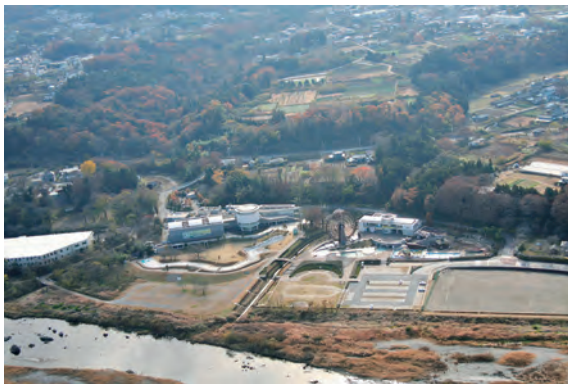
図8 かわはく上空の空撮写真（2005年12月）  
大模型の北側に臨時駐車場(現・第三駐車場)、東側に引き込み道路がつくられている。

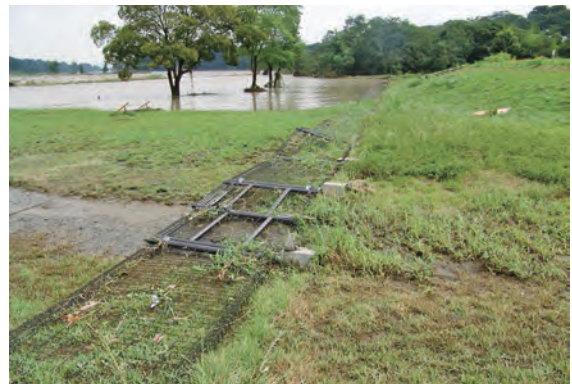
図9 2007年洪水時のかわはくの様子  
臨時駐車場が水につかっている。フェンスが倒れており、水の勢いを物語っている。

る。2007年9月の洪水では、大模型下流側の歩道の少し下まで冠水した(図9)。
